PRÓTESIS TOTAL DE CADERA NO CEMENTADA CON CÚPULA ACETABULAR
POROSA Y VÁSTAGO ANATÓMICO.

RESULTADOS CLÍNICOS, RADIOLÓGICOS Y DESGASTE DEL POLIETILENO.

ESTUDIO PROSPECTIVO CON SEGUIMIENTO MEDIO DE 25 AÑOS

TESIS DOCTORAL

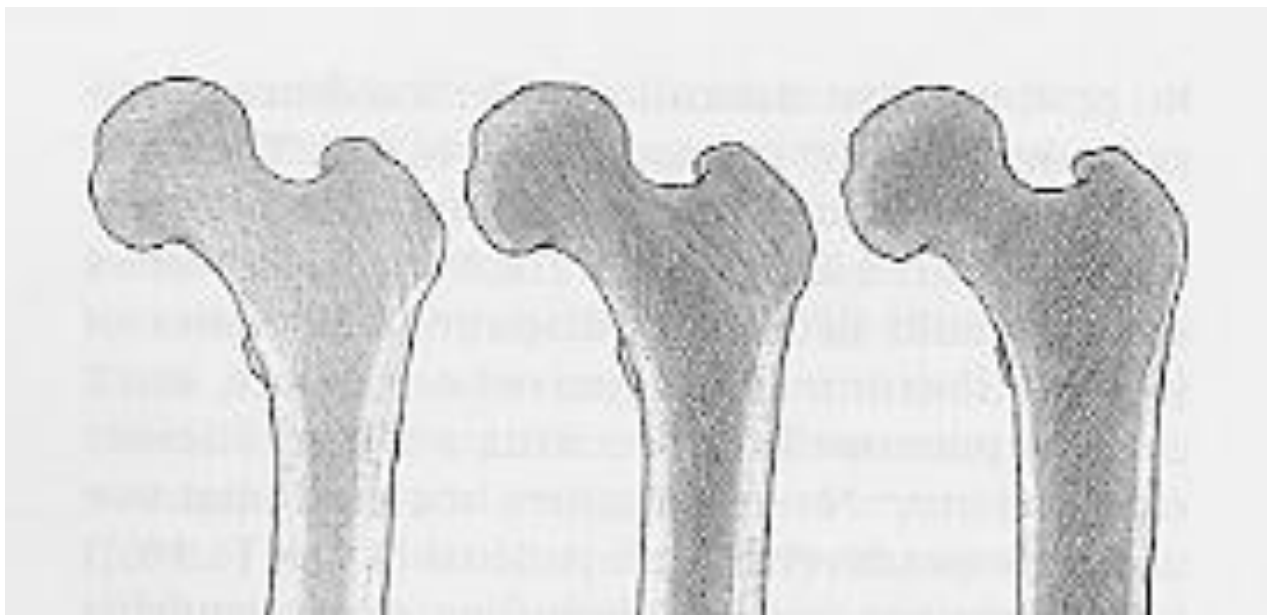
Tipo C. Fémur con el canal medular en forma cilíndrica.

Figura 3. Diferentes tipos de fémur según Dorr y cols (59)

Estos diferentes tipos de fémur determinan el tamaño y la forma del implante más adecuados para cada caso (Figura 3).

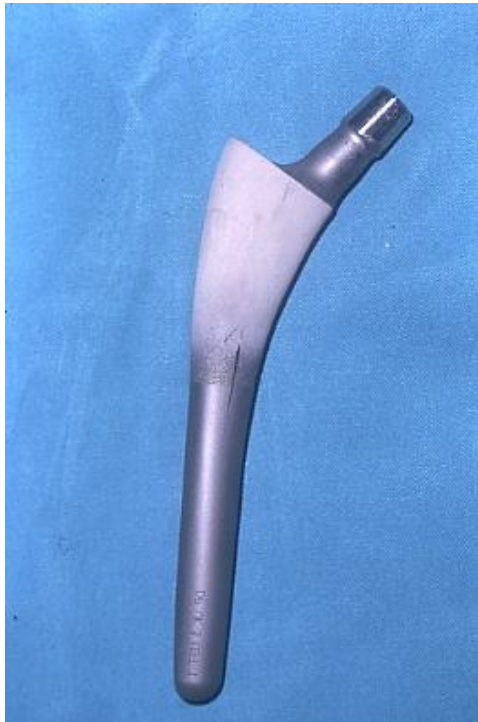
El componente femoral Profile (DePuy, Johnson&Johnson, Warsaw, Indiana, EEUU) utilizado es un vástago anatómico sin collar recubierto proximalmente con hidroxiapatita (Figura 5)

Figura 5. Vástago sin cementar anatómico Profile (DePuy, Warsaw, IN, EEUU), sin collar fabricado en aleación de titanio con recubrimiento de hidroxiapatita en su parte proximal.

El diseño anatómico persigue obtener el íntimo contacto entre el componente femoral y el fémur, particularmente en el tercio proximal, con el fin de promover la osteointegración. Walker y cols (237) y Poss y cols (187) insisten en las ventajas del diseño anatómico por su mejor encaje que los vástagos rectos. Poss y cols muestran como el vástago anatómico minimiza los micromovimientos y optimiza la resistencia a las fuerzas axiales, de tensión y rotación (187). El vástago está construido de aleación de titanio ($TiA1_6V_4$) y rugoso con recubrimiento en su parte proximal de una capa de hidroxiapatita, aplicada mediante el sistema plasma-spray. De acuerdo con la información de la casa constructora, las características de la capa de hidroxiapatita son: cristalinidad relativa de 92%, grosor de 100 ± 30 μm , resistencia al cizallamiento de 16.95

± 1.94 MPa y rugosidad media de 50 μm . El tamaño del diámetro de la cabeza femoral de cromo-cobalto fue de 28 mm de diámetro en todos los casos.

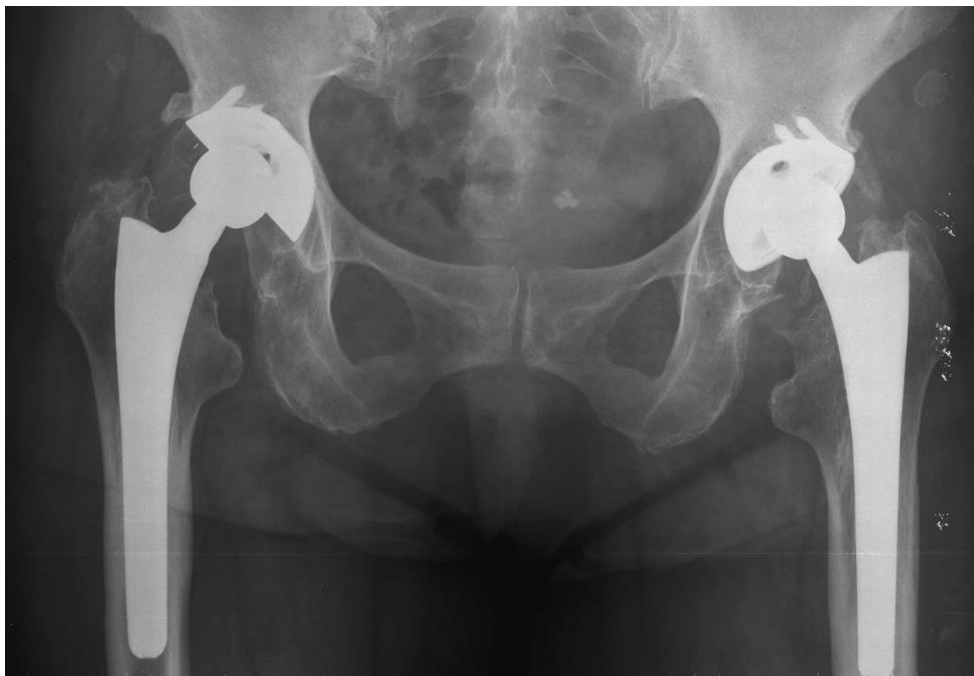
Figura 14. Radiografía anteroposterior de pelvis en la que se muestra una prótesis total de cadera bilateral, operada hace 24 años (cadera derecha) y hace 26 años (cadera izquierda) con un buen resultado clínico. En ambos casos se observan signos de osteointegración radiográfica.

Aunque 13 cúpulas acetabulares fueron revisados, todos los componentes femorales y acetabulares mostraron signos de osteointegración. Nueve cúpulas fueron revisadas quirúrgicamente por desgaste del polietileno o por problemas relacionados con la osteolisis acetabular y cuatro debido a luxaciones tardías recidivantes. No se realizó ninguna revisión del vástago femoral y ninguna cúpula acetabular fue revisada por aflojamiento (Figura 14).

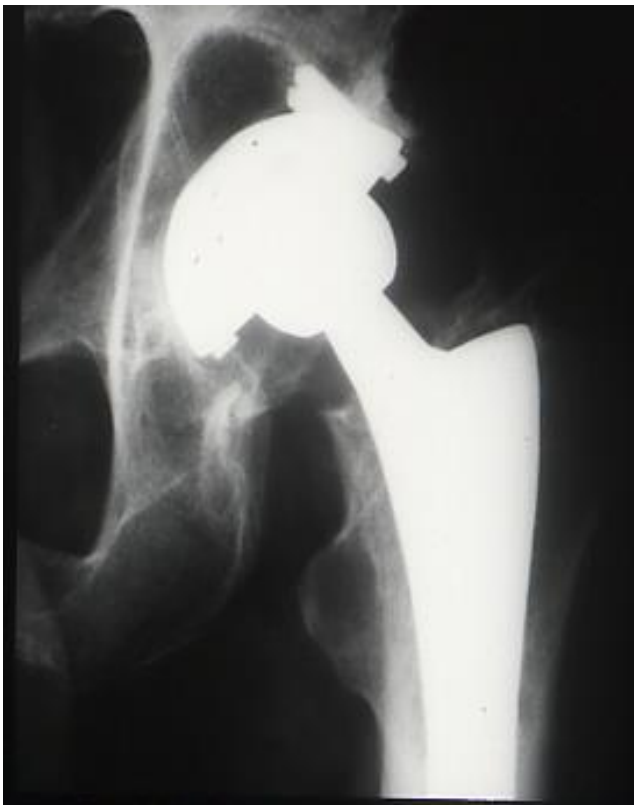
Figura 15. Radiografía anteroposterior de cadera a los 15 años de la operación de prótesis total de cadera. Se observan signos de ostointegración de la cúpula y formación osteolítica acetabular en las zonas 1 y 2 de DeLee y Charnley.

La presencia de osteolisis acetabular fue registrada en un total de 14 caderas, 10 en la zona 2 y 3 de De Lee y 4 en la zona 1 (Figura 15). El análisis de supervivencia de Kaplan Meier a los 26 años evidenció una supervivencia del 89.9% para osteolisis acetabular (IC 95% 83.3-96.5) (Figura 16).

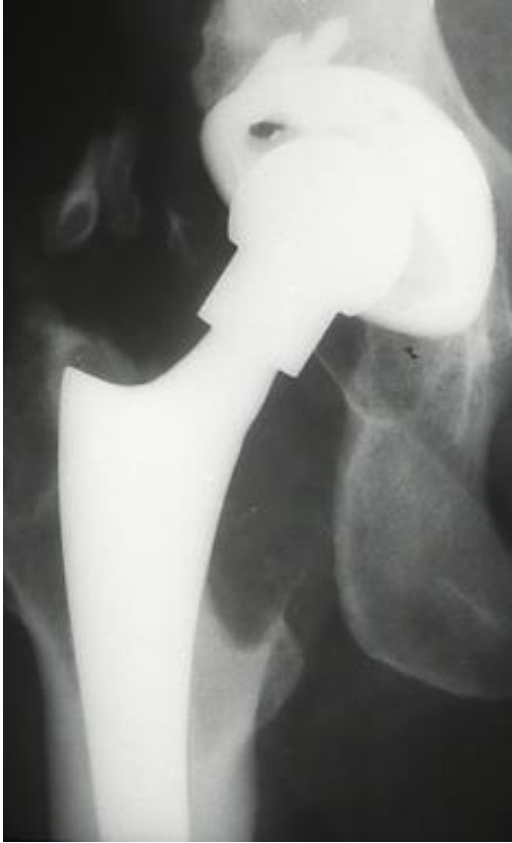
Figura 17. Radiografía anteroposterior de cadera derecha operada de prótesis total de cadera y con 17 años de evolución y buen resultado clínico. Se observa osteointegración del vástago femoral y formación osteolítica en la parte proximal del fémur

Al final del seguimiento observamos osteolisis femoral en la zona 1 y 7 de Gruen en seis caderas (Figura 17), hipertrofia de la cortical en 19 caderas y moderada/severa osteopenia femoral proximal en 20 caderas (Figura 18). El análisis de supervivencia de Kaplan Meier a los 26 años evidenció una supervivencia del 92.1% para osteolisis femoral proximal (IC 95% 86.1-98.2) (Figura 19), 76.7% para hipertrofia de la cortical (IC 95% 67.7-85.7) (Figura 20), y 75.5% para osteopenia femoral (IC 95% 66.5-84.5) (Figura 21).

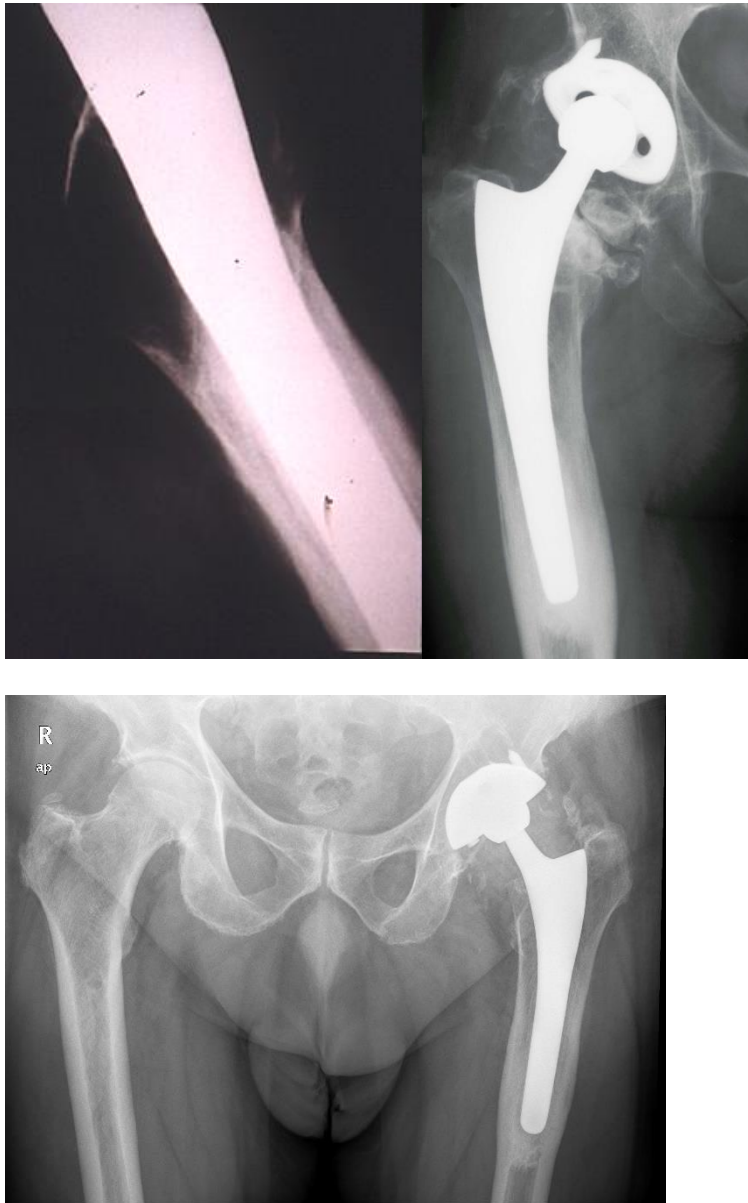
Figura 18. A) Radiografía lateral de cadera izquierda operada de prótesis total de cadera y con 17 años de evolución con buen resultado clínico, en la que se observa atrofia ósea proximal del fémur y un vástago osteointegrado. B) Radiografía anteroposterior de cadera derecha operada de prótesis total de cadera y con 20 años de seguimiento y buen resultado clínico en la que se observa atrofia ósea proximal e hipertrofia cortical. C) Radiografía anteroposterior de pelvis operado de prótesis total de la cadera izquierda con 24 años de seguimiento y buen resultado clínico donde se observa atrofia ósea proximal e hipertrofia cortical
